中村診療所・中村歯科診療所・中出張所  
新庁舎候補地選定業務

報 告 書

令和 4 年 3 月

隠 岐 の 島 町

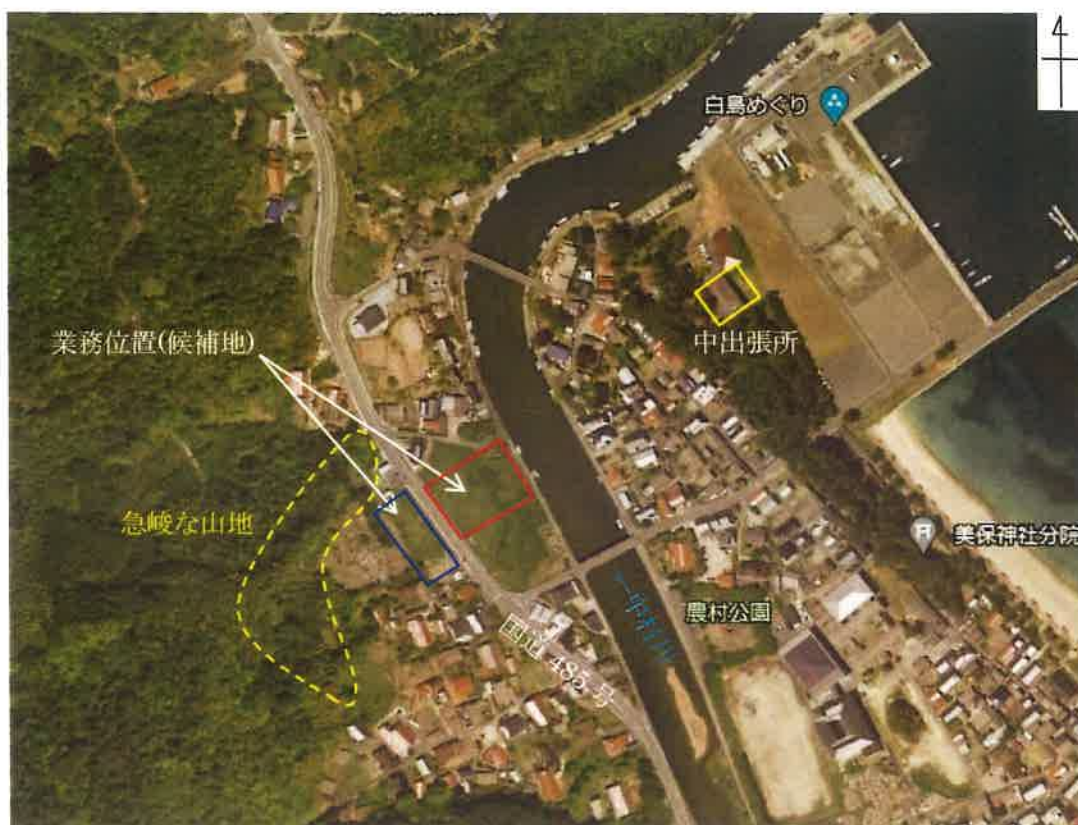
Google earth より引用加筆

候補地は添付の航空写真に示す通り、国道と西側の山腹斜面の間(①西側候補地)と中村川と国道の間(②東側候補地)の 2 箇所である。
