# 隠岐の島町 社会教育施設長寿命化計画

令和5年3月

隠岐の島町

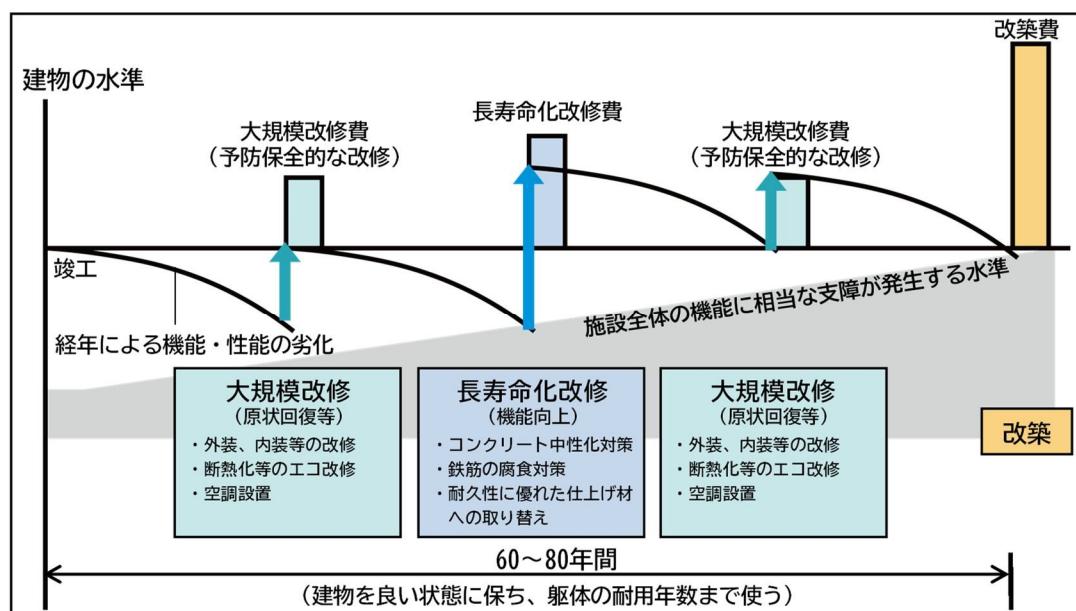
図3-2 長寿命化サイクルのイメージ

- 施設の安全性と機能性を継続的に確保するため、法定点検及び日常点検を徹底し、計画的な修繕等の実施により、施設の適正管理及び長寿命化に努めます。
- 従来の改築中心の対応から、点検結果等を踏まえた予防保全を進めることによって、施設の長寿命化を図ります。

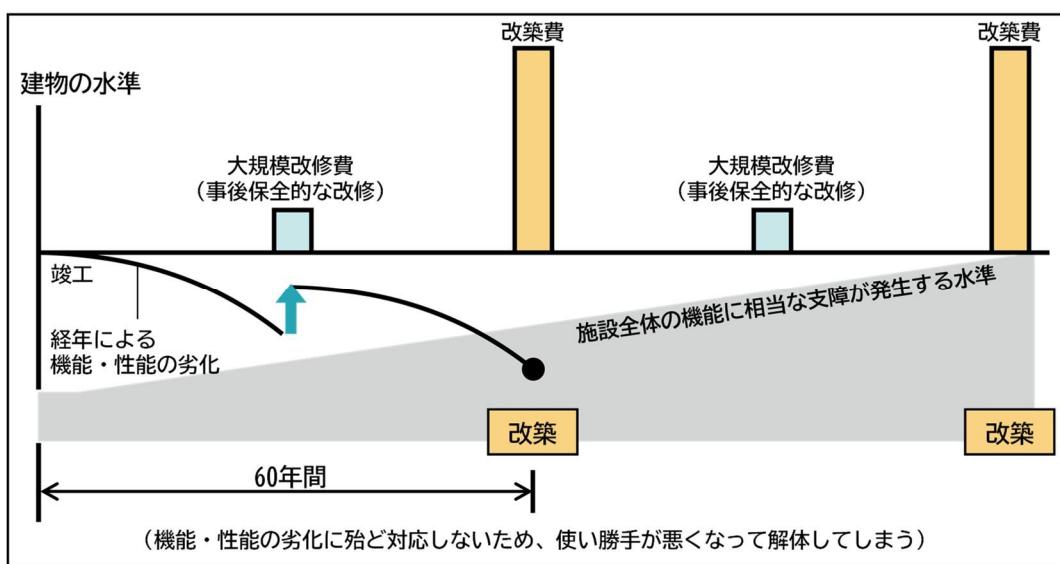
図 4-1 従来型(改築中心)のイメージ

- 更新周期:改築(建て替え) 60年間、大規模改修 20年間
- 劣化状況調査の結果、C評価と判定されたものについては今後5年内に、B評価と判定されたものについては今後6~10年内に部位別修繕を実施

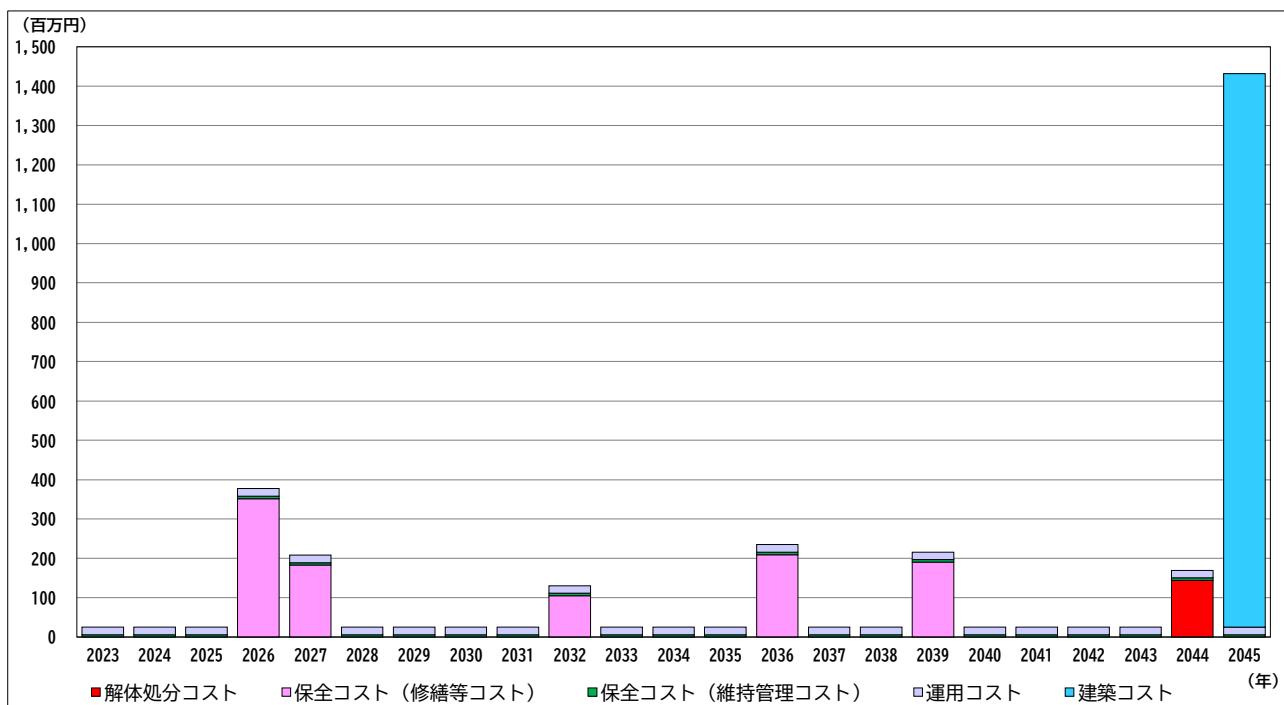
図 4-2 ライフサイクルコスト（従来型）

長寿命化対策を講じることなく、従来通り耐用年数60年が経過した時点で改築(建替え)を行うと仮定した場合、3施設の23年間のライフサイクルコストの総額は、約32億円となり、1年当たりの平均年額は、約1.4億円となります。

項目/年度	23年間の合計	1年当りのコスト
建築コスト	1,406.5	61.2
運用コスト	440.2	19.1
保全コスト（維持管理コスト）	141.7	6.2
保全コスト（修繕等コスト）	1,039.6	45.2
解体処分コスト	144.1	6.3
計	3,172.2	137.9

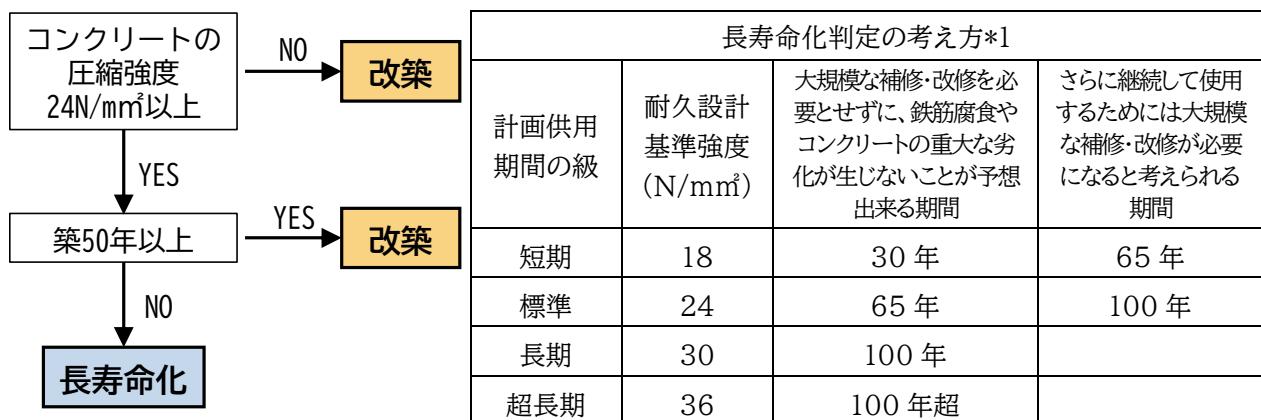
図 4-3 長寿命化改修の対象建築物の判定方法

- 対象:築50年未満かつ、コンクリートの圧縮強度が $24N/mm^2$ 以上の建築物
- 更新周期:改築(建て替え) 80年間、長寿命化改修 40年間、大規模改修 20年間
- 劣化状況調査の結果、C評価と判定されたものについては今後 5 年以内に、B評価と判定されたものについては今後 6~10 年以内に部位別修繕を実施

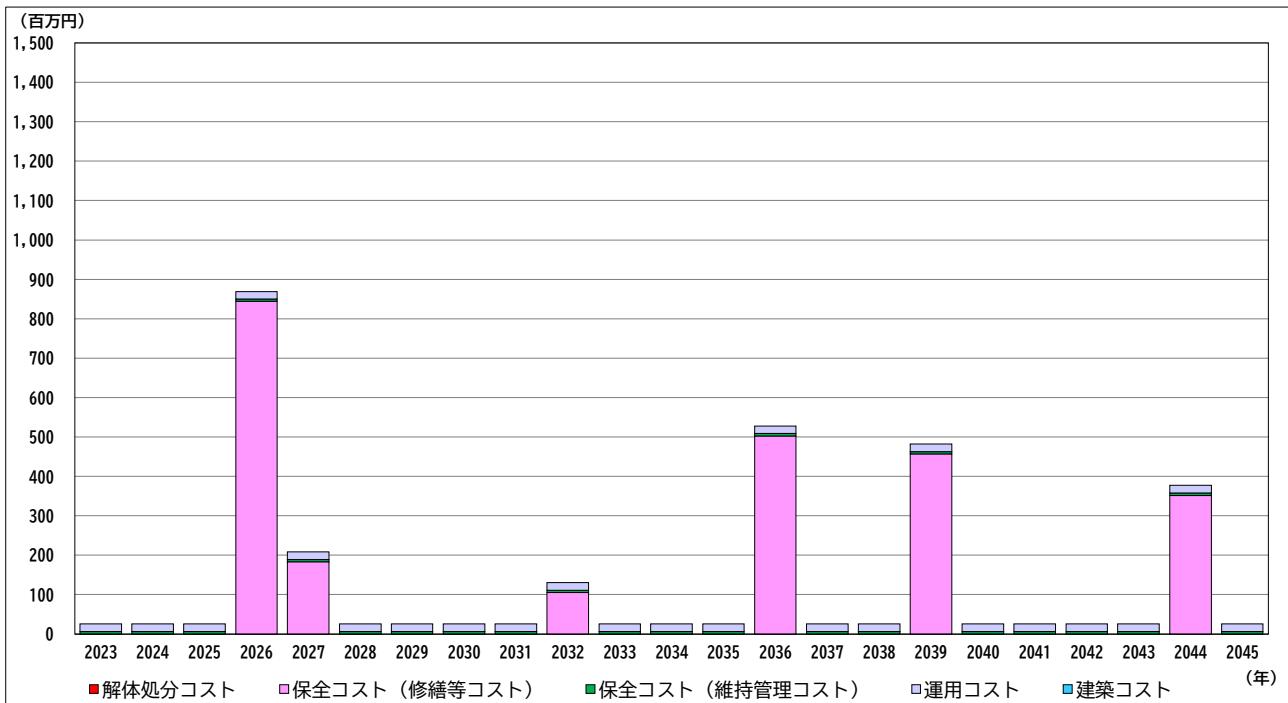
図 4-5 ライフサイクルコスト（長寿命化型）

長寿命化対策を講じ目標耐用年数を80年とした場合、3施設の23年間のライフサイクルコストの総額は約30億円、1年間当たりの年平均額は約1.3億円となります。

項目/年度	23年間の合計	1年当たりのコスト
建築コスト	0.0	0.0
運用コスト	440.2	19.1
保全コスト（維持管理コスト）	141.7	6.2
保全コスト（修繕等コスト）	2,443.3	106.2
解体処分コスト	0.0	0.0
計	3,025.2	131.5

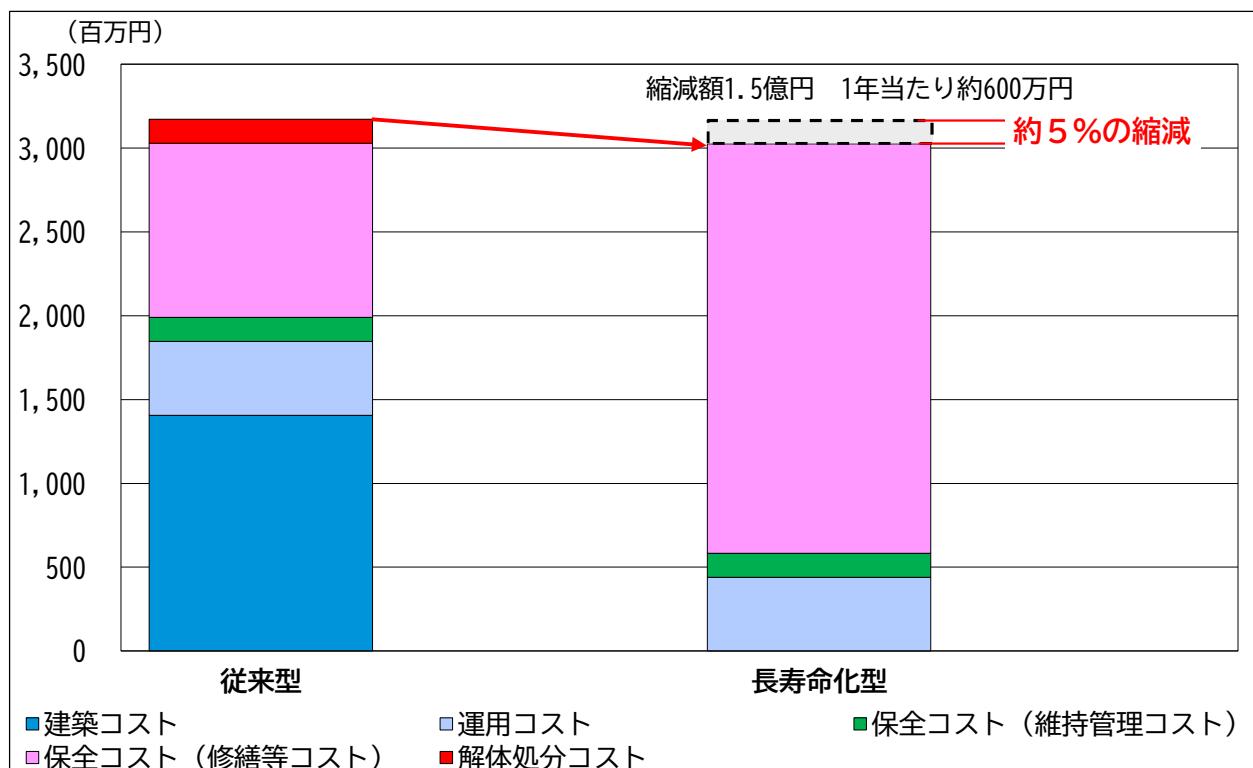
図 4-6 ライフサイクルコスト従来型と長寿命化型の比較

23年間のライフサイクルコストは従来型では総額が約32億円、1年当たりの年平均額が約1.4億円となり、長寿命化型では総額が約30億円、1年当たりの年平均額が1.3億円となりました。

ライフサイクルコストの従来型と長寿命化型の試算結果を比較すると、事後保全型の維持管理から、予防保全型の維持管理へ転換することで、およそ5%（総額で約1.4億円、1年当たり約600万円）の縮減になります。

なお、ライフサイクルコストの試算期間を40年に設定した場合には、約3割の縮減効果が期待できます。（資料編を参照）

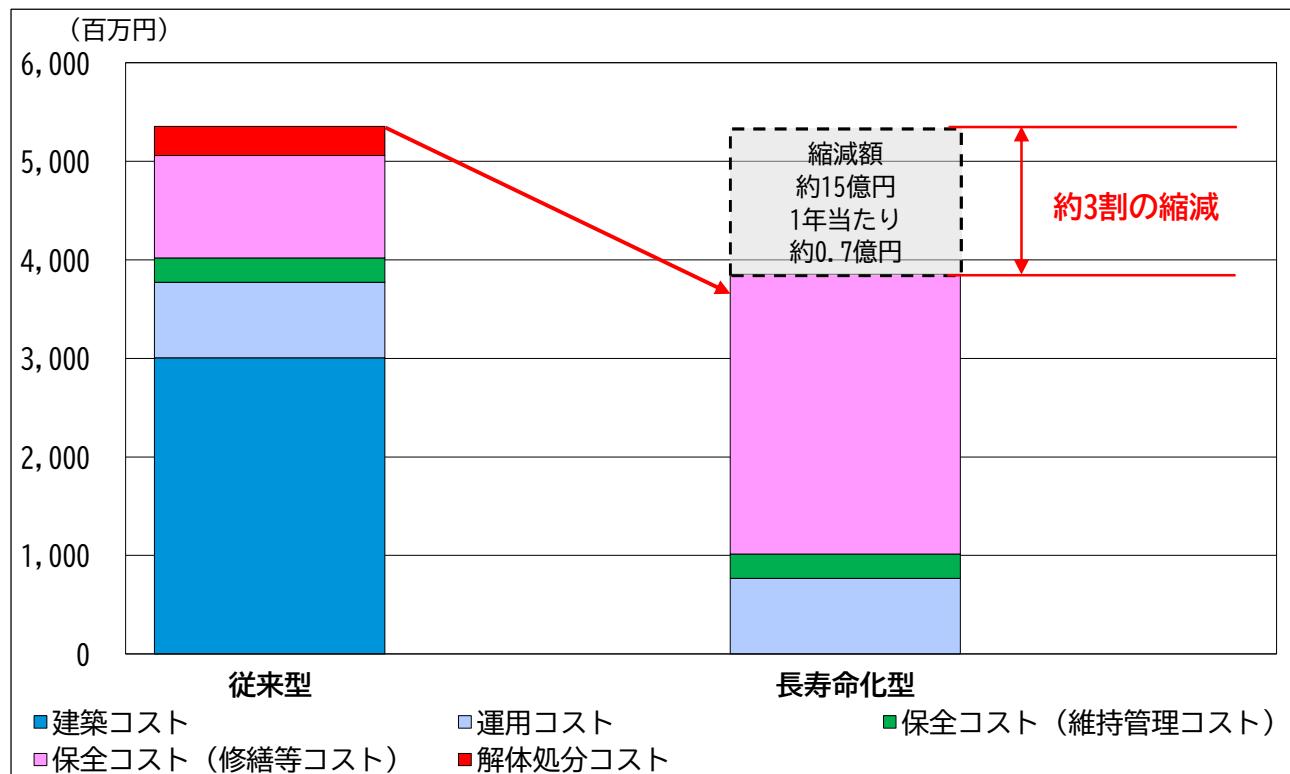
ライフサイクルコストの試算期間を40年に設定し、単価や改修時期について同様の条件で試算を行った場合の従来型と長寿命化型の比較は下図の通りです。

項目	40年間の合計	
	従来型	長寿命化型
建築コスト	3,005.5	0.0
運用コスト	765.6	765.6
保全コスト（維持管理コスト）	246.5	246.5
保全コスト（修繕等コスト）	1,039.6	2,843.1
解体処分コスト	294.2	0.0
計	5,351.4	3,855.2

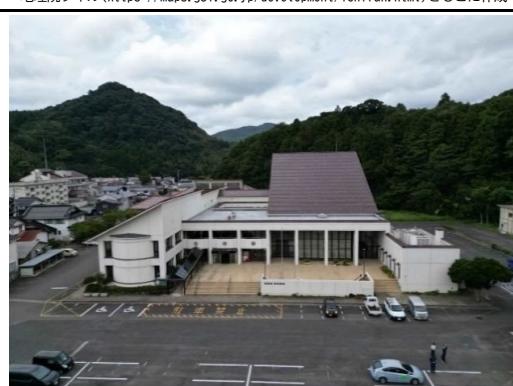
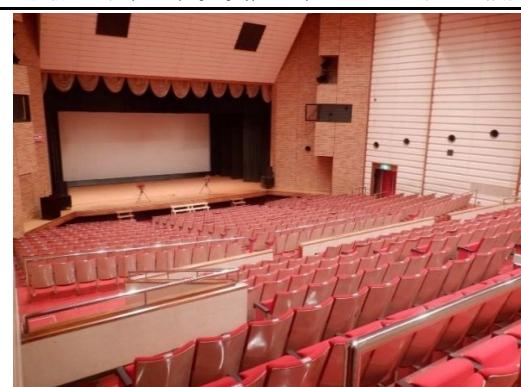
## 施設写真

調査種別	劣化調査			調査日	令和4年9月12日	
	屋根・屋上	外壁	内部仕上		電気設備	機械設備
劣化状況評価	C	C	C	B	B	49
劣化状況コメント	○屋根・屋上部は、一部天井等の雨漏り痕があり、経年劣化に対応した修繕が必要である。 ○外壁等は、多数のタイルや石の剥離や、外部手すり等の錆・腐朽、建物周囲歩道の不陸があり、経年劣化に対応した修繕が必要である。 ○内部仕上げ等は、天井の遊離石灰の析出や天井壁のひび割れがあり、経年劣化に対応した修繕が必要である。 ○電気設備や機械設備は、部分的な劣化が見られる程度の状況であるが、計画的な修繕や更新を検討する必要がある。

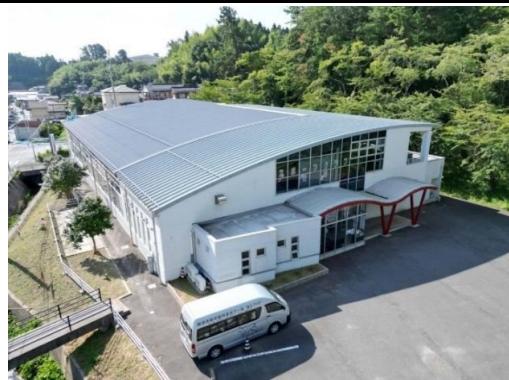
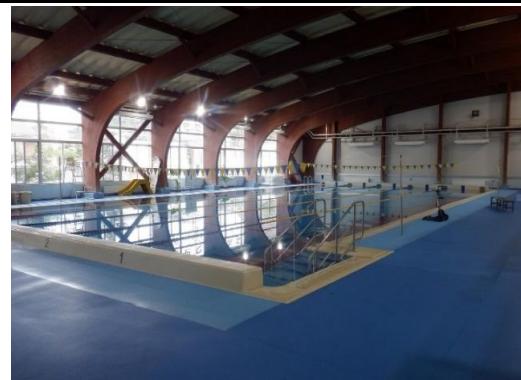
施設写真

調査種別	劣化調査			調査日	令和4年9月13日	
	屋根・屋上	外壁	内部仕上			
劣化状況評価	C	B	C	B	C	55
劣化状況コメント	○屋根・屋上部は、一部天井等の雨漏り痕や、排水溝の土砂詰まりがあり、経年劣化に対応した修繕が必要である。 ○外壁等は、基礎にひび割れが見られる程度の状況であるが、計画的な修繕や更新を検討する必要がある。 ○内部仕上げ等は、床のひび割れ・剥離、壁柱の防食機能の劣化・腐食・ひび割れ、窓の機能障害、天井の雨漏り痕があり、経年劣化に対応した修繕が必要である。 ○電気設備や機械設備は、部分的な劣化が見られる程度の状況であるが、計画的な修繕や更新を検討する必要がある。

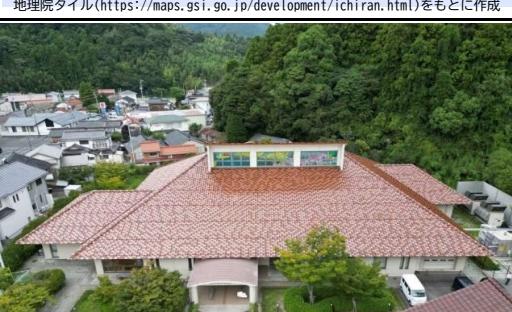
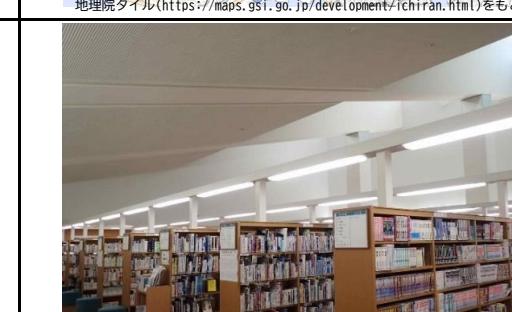
調査種別	劣化調査			調査日	令和4年9月12日	
劣化状況評価	屋根・屋上	外壁	内部仕上	電気設備	機械設備	健全度 (100点満点)
C	C	C	B	C	45	
劣化状況コメント		○屋根・屋上部は、天井等の雨漏り痕や、樋の変形・土砂堆積があり、経年劣化に対応した修繕が必要である。 ○外壁等は、ひび割れや犬走りの沈下があり、経年劣化に対応した修繕が必要である。 ○内部仕上げ等は、床の劣化・汚損、壁のひび割れ・うき等、天井や壁の雨漏り痕、窓の錠故障が見られ、経年劣化に対応した修繕が必要である。 ○電気設備は、部分的な劣化が見られる程度の状況であるが、計画的な修繕や更新を検討する必要がある。 ○機械設備は、室外機に腐食が見られることから、比較的早急に修繕や更新を検討する必要がある。
